「異常の発見」から「異常を防ぐ」への進化のために あなたの炉は健康ですか？ SDGs・カーボンニュートラルの入口

Ver. 2209
ICC & RCC プロジェクト

Project for Innovating OTEC's Cornerstone
& Establishing Remote Communication Circle

加熱乾燥炉のムダを考える

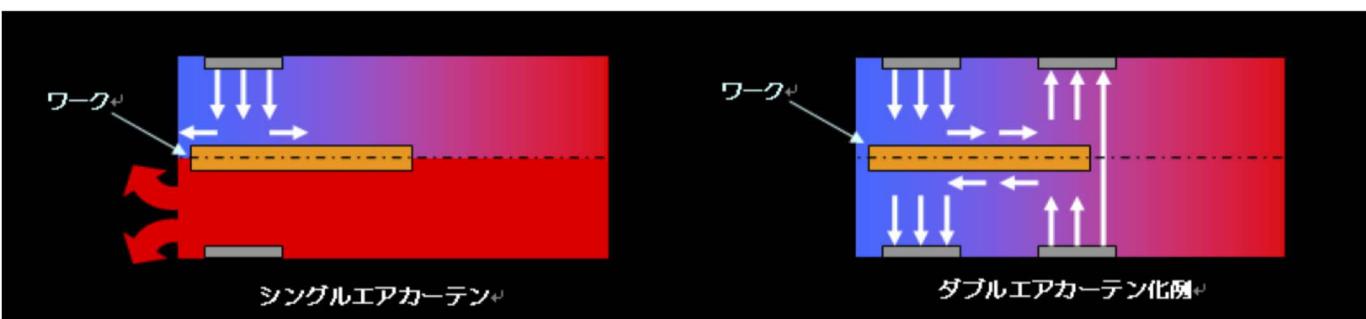
エアカーテンからの熱ロスにも注目したいと思います。炉内の温度上昇によりエアカーテン気流が押し出されていないでしょうか。ダブル化することもたいへん効果的です。

このような熱ロスは、炉内の空気温度(雰囲気温度)を3次元的に測定したときに、出入口部の温度低下、上下の温度差、部分的な温度低下などに現れやすいです。設計時にはきちんと計算され、適切であったとしても、経年で劣化することは当然予想されます。熱源の負荷率の監視とともに、炉内の製品通過範囲に雰囲気温度測定用熱電対をジグ等に固定して、炉内を通して3次元的に測定してください。

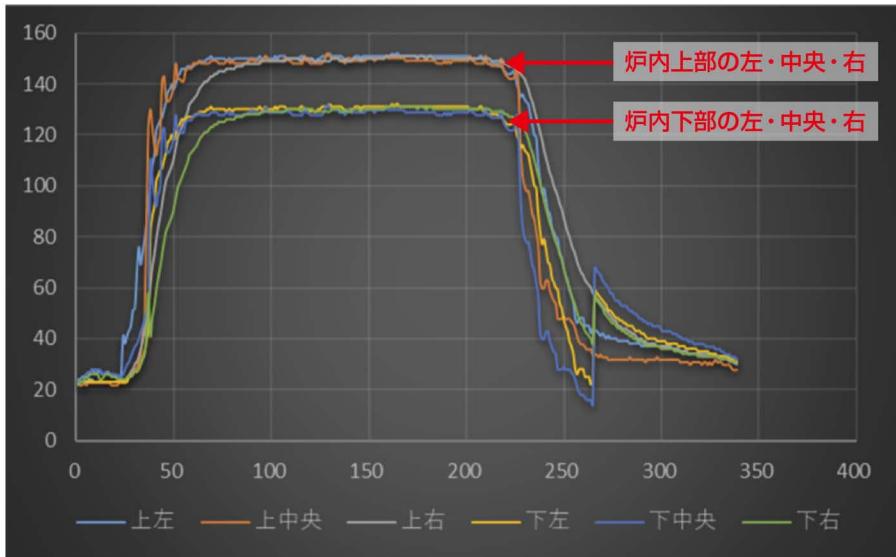
1. 炉の上と下で温度差がある

炉のメーカーあるいは設計者との打合せが求められますが、以下に考え方のヒントを記させていただきたいと思います。

(1) 循環系の異常が考えられます

循環ファンの異常や循環ダクト等に漏れはないでしょうか。循環ダクトは断熱材で覆われていますので、なかなか気づかないことが多いようです。フランジ部などからの漏れがないか、変色などがないか定期的に確認することが必要です。

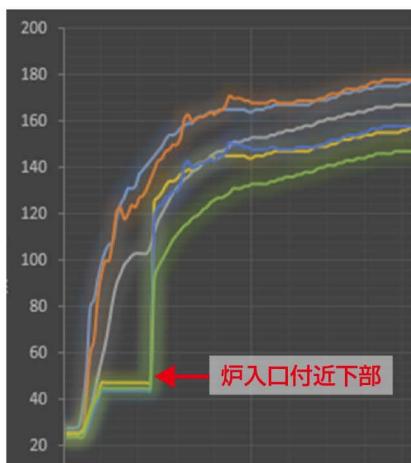
(3) エアカーテンの効果の低下

炉入口部の下方の温度が極端に低い場合には
外の冷気が炉内に入っていると考えられます。

エアカーテンの循環量不足はないでしょうか?

また、当初予定していた製品と異なり
製品が大型化あるいは長尺化したということはないでしょうか?
その場合には、エアカーテンのダブル化が必要かもしれません。

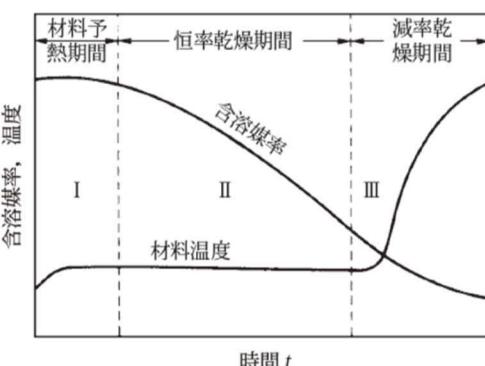
炉が大きく、長いほど、熱還流損失や循環風損失は大きくなりがちです。液状塗料において、塗料→硬化塗膜の過程を見みると、右図の相変化を経ます。塗料はエネルギーが溶剤の蒸発に消費される恒率乾燥期間からエネルギーが反応に用いられる減率乾燥期間を経て、活性化工エネルギーのピークとなり硬化塗膜となります。ワキ、発泡といった最も生じやすい外観不良のほとんどは恒率乾燥期間に原因が作られています。消極的な対策としては、溶剤が蒸発する期間の条件を穏やかにすることです。しかし、塗料の乾燥時間が本当に反応に必要な時間の数倍から10倍以上になってしまふ要因にもなります。

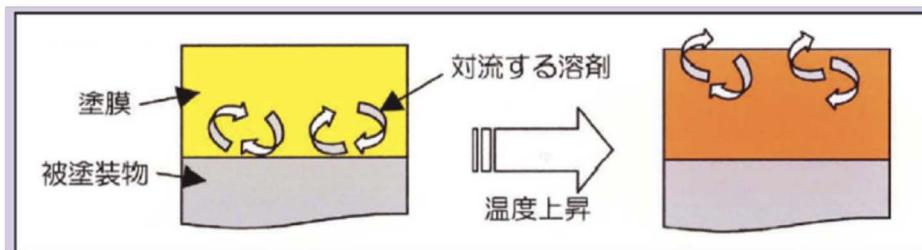
下図でもう少し詳しく見てみたいと思います。塗膜中の溶剤は表面移行し、塗膜表面から蒸発します。このとき塗膜表面の乾燥が先行してしまうと、溶剤は動きにくくなり移行に時間がかかります。固化した表面層を溶剤が抜けようすると発泡、溶剤が蒸発しないうちに沸点に達するとワキとなります。根本的な原因是塗膜の表面部と深部との温度差があります。この塗膜の断面温度勾配を大きくしない方策として、「温度を低くする」あるいは「セッティング時間を長くする」が採用されます。ただし結果的に硬化反応に直接関係ない時間=ムダが増えてしまうことにもなります。

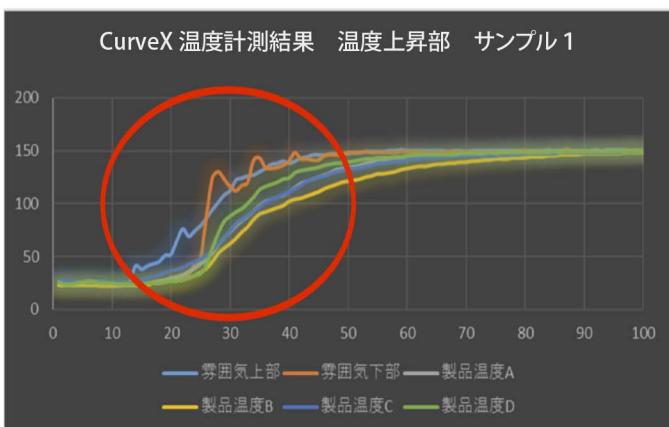
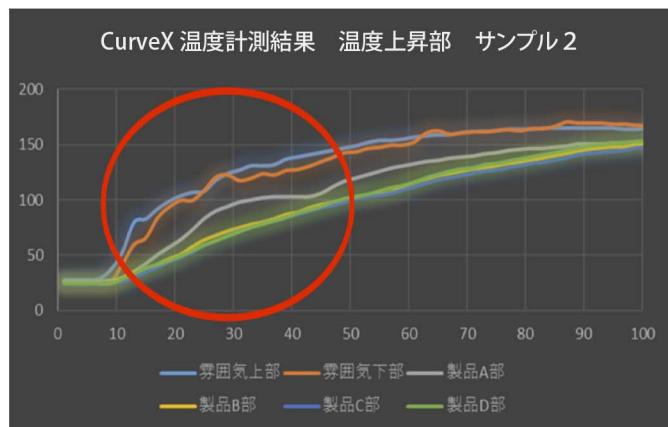
製品温度管理というと、所定温度に対するキープ時間ばかりに目が行きがちですが、塗膜の外観不良や加熱硬化炉のムダを考えるとき、恒率乾燥期間の温度上昇率を把握することはとても重要です。

恒率乾燥期間の温度上昇率を把握したら、今度はそれが加熱乾燥の所要時間に対してどの程度を占めているかを検討したいです。それが大きな時間割合を占めているようであれば、その部分の効率化を考えたいと思います。塗膜深部の温度上昇に直接働きかけられる加熱方法との組合せ=エネルギー・ミックスの採用や、相変化に伴って加熱条件を変えられるゾーン制御の採用を検討して、効率を上げたいです。なお、粉体塗料でも、粉体が飛散しにくくなるTg(ガラス転移点)温度に速く到達させ、さらに反応を開始する温度まで迅速に昇温させることが重要になります。
